## ADLFI. Archéologie de la France - Informations

### Bourges – Haut de la rue Moyenne

Sauvetage programmé (1985-1987, 1989-1990)

Jacques Troadec

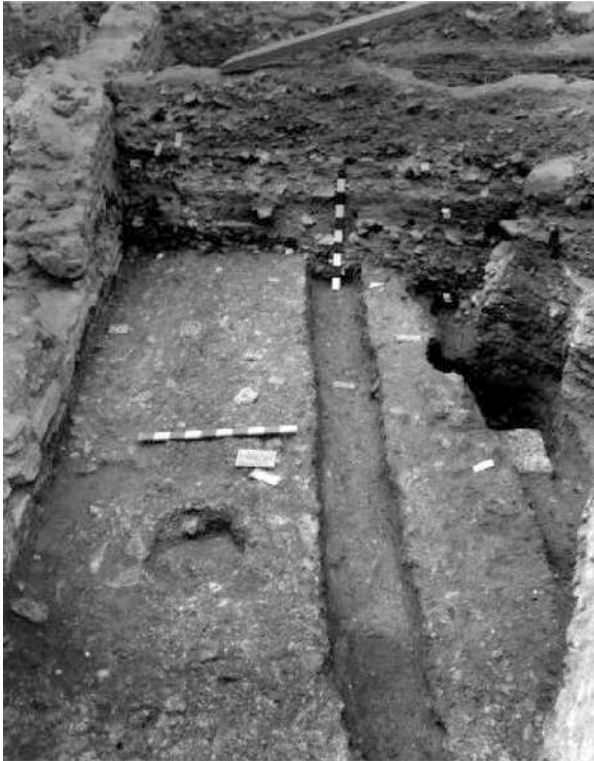
Fig. n°3 : Vue partielle d'une voie antique, avec ses vestiges de caniveau

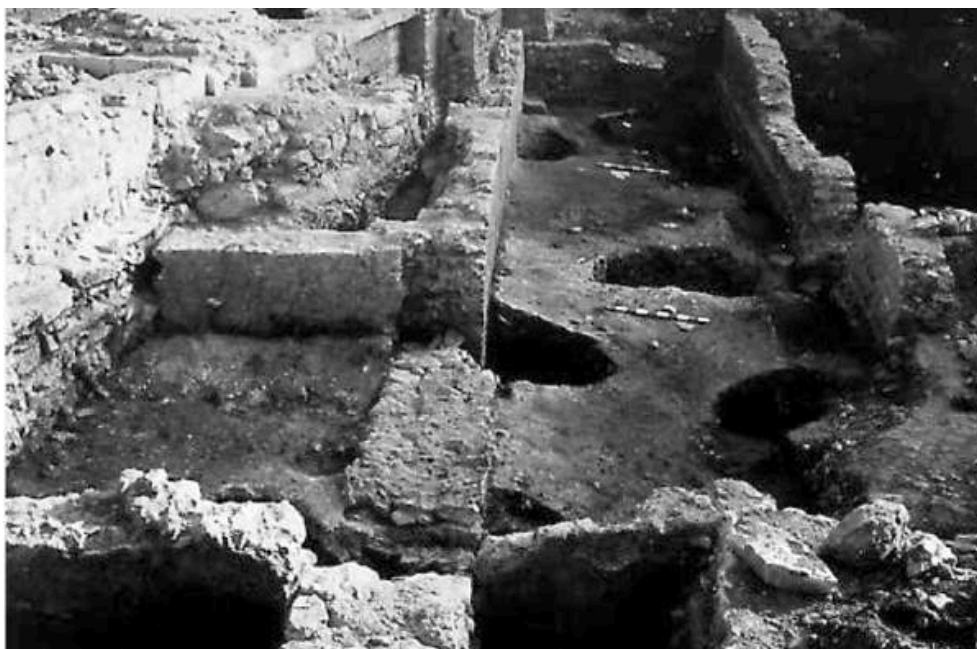
Fig. n°5 : Niveaux de construction et fondations du sanctuaire : angle sud-ouest de la nef et galeries sud et ouest. l'ensemble est recoupé par les substructions de l'église Notre-Dame de Sales

- 10 Le premier bâtiment au nord est une église constituée d'une nef (16 m x 10 m) flanquée de galeries latérales et frontale de 4 m de large (Fig. n°5 : Niveaux de construction et fondations du sanctuaire : angle sud-ouest de la nef et galeries sud et ouest. L'ensemble est recoupé par les substructions de l'église Notre-Dame de Sales). Les vestiges ténués d'un chevet polygonal ont été mis au jour lors de la surveillance des travaux ; devant la façade s'étendait un parvis constitué d'un empierrement très régulier bordé de blocs taillés en calcaire, soigneusement alignés. Les fondations de la nef reposaient sur un réseau de dalles de grands module (0,85 m x 0,60 m x 0,20 m par exemple) disposées à plat en fond de tranchée, et parmi lesquelles se trouvent en remploi quelques éléments

d'architecture romaine. Les sols intérieurs étaient faits d'un mortier de tuileau de médiocre qualité. L'édifice fut profondément bouleversé par les constructions postérieures ; deux fragments d'architecture (chapiteau, frise) constituent le seul témoignage de l'agencement intérieur du monument.

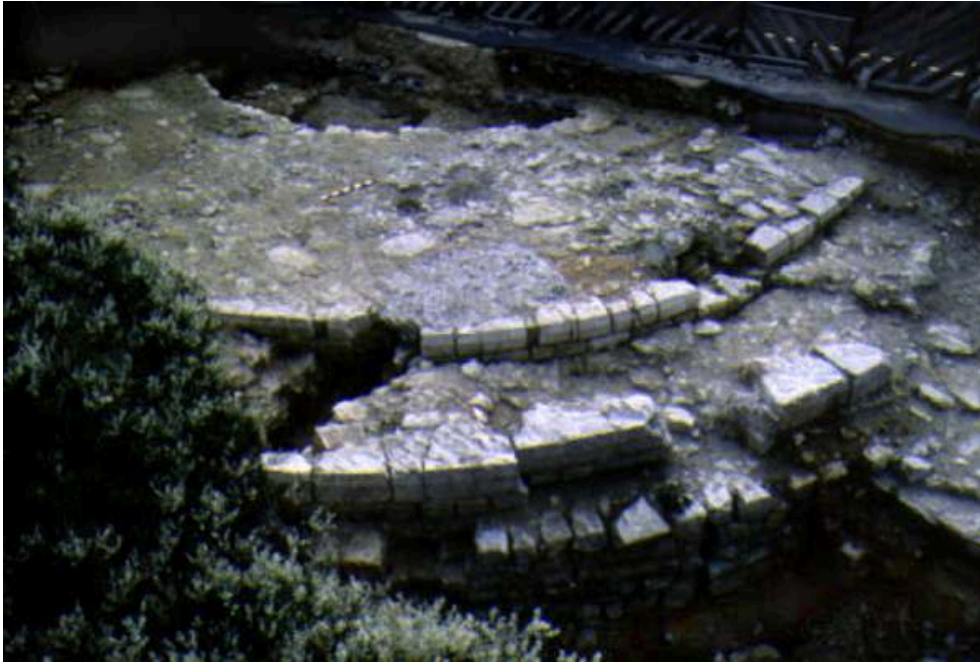
Fig. n°7 : Niveau d'arasement de la Grosse Tour, édifiée à la fin du XII<sup>e</sup> S.

- 17 Cet ouvrage, d'un diamètre de 20 m environ (Fig. n°7 : Niveau d'arasement de la Grosse Tour, édifiée à la fin du XII<sup>e</sup> s.), s'élevant à 30 m, était muni de défenses propres : rempart flanqué de tours, profond fossé cuvelé, système d'accès réservé...
